O CASO “COSTA CONCORDIA”

CMG(RM1) Carlos Norberto Stumpf Bento
Aspirante Rafael Barbosa Silva
Aspirante João do Amaral Araújo
Aspirante Thiago Luiz Frota Soares

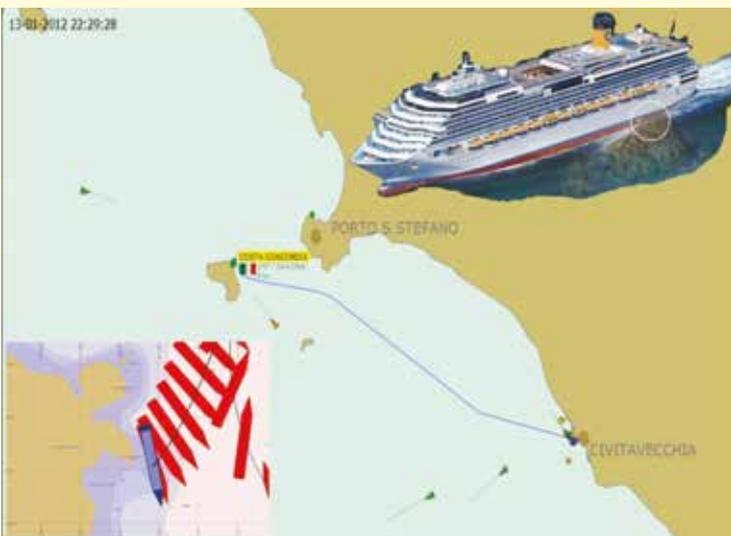
Figura 1- Esquema da Situação

O navio desatracou do porto de Civitavecchia-Itália às 19 horas do dia 13 de janeiro de 2012 e se dirigia para a localidade de Savona num rotineiro cruzeiro pelo Mediterrâneo quando, nas proximidades da ilha de Giglio, saiu da derrota costumeira e demandou aquela ilha, onde pretendia efetuar uma manobra denominada de “Inchino”, que consistia em passar com o navio ao largo da pequena cidade de Giglio e saudar um ex-tripulante do navio que residia naquela localidade (figura 1).

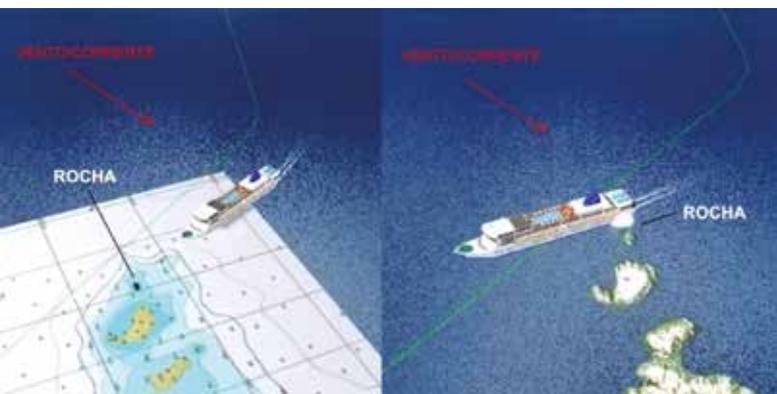
Figura 2 - Trecho da animação elaborada na EN, que reconstituiu por meio de um modelo 3D de um navio de passageiros genérico, a cinemática do acidente, com base nos dados fornecidos pelo AIS (Automatic Identification System). (Vídeo disponível em <http://youtu.be/j6HeYQXJHWo>)

esse equipamento por si só não possui capacidade para tal, tendo sido o navio efetivamente levado para terra pela ação do vento e correntes reinantes na área (figura 3), os mesmos fatores que possivelmente podem ter contribuído para a colisão durante a guinada (figura 2).

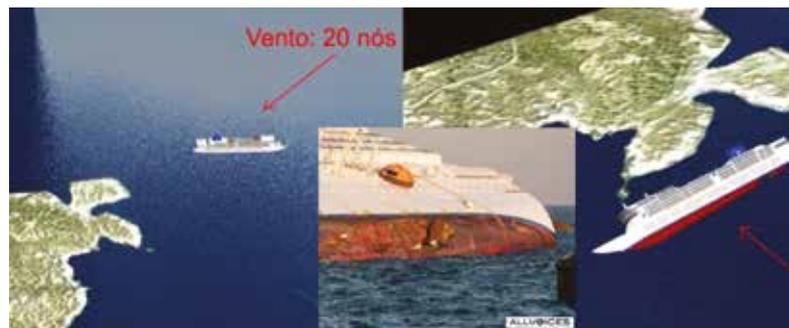
Figura 3 - Deriva do navio com o vento e corrente e o encalhe na ilha de Giglio

que pode ser vista incrustada na carena² do navio na foto central da figura 3.

Neste ponto, cabe destacar que, se o navio tivesse soçobrado⁵ em águas profundas e a situação fosse agravada por uma possível inclinação, como a que ocorreu no encalhe e prejudicou o arriamento de balsas e embarcações de salvatagem (detalhe central da figura 3), como veremos mais adiante, além da perda de vidas por afogamento, aqueles que estivessem na água, cuja temperatura era de 14° C, teriam uma sobrevida⁶ de no máximo 3 horas, com 50% de probabilidade de perda de consciência, resultando possivelmente em morte, em cerca de 1 hora.

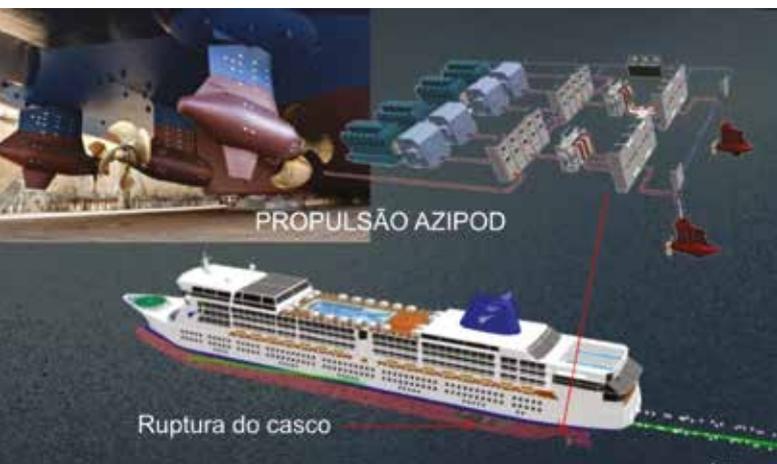
Figura 4 - Esquema da avaria no sistema de propulsão azipod e no sistema de geração de energia a bordo

do leme e mancais de escora, etc., substitui o leme convencional e confere excepcional manobrabilidade ao navio mesmo em situações de emergência (figura 4).

No entanto, uma vulnerabilidade desse sistema foi sentida naquele acidente, por ser o mesmo totalmente dependente da energia fornecida pelos geradores elétricos, os quais, por questão de estabilidade do navio, se localizavam abaixo da linha d'água, coincidentemente próximos do local onde ocorreu a ruptura do casco, o que contribuiu para o alagamento inicial do compartimento dos geradores e gradativamente de todo o navio. Em cerca de dois minutos, o navio apagou e perdeu a propulsão e o governo.

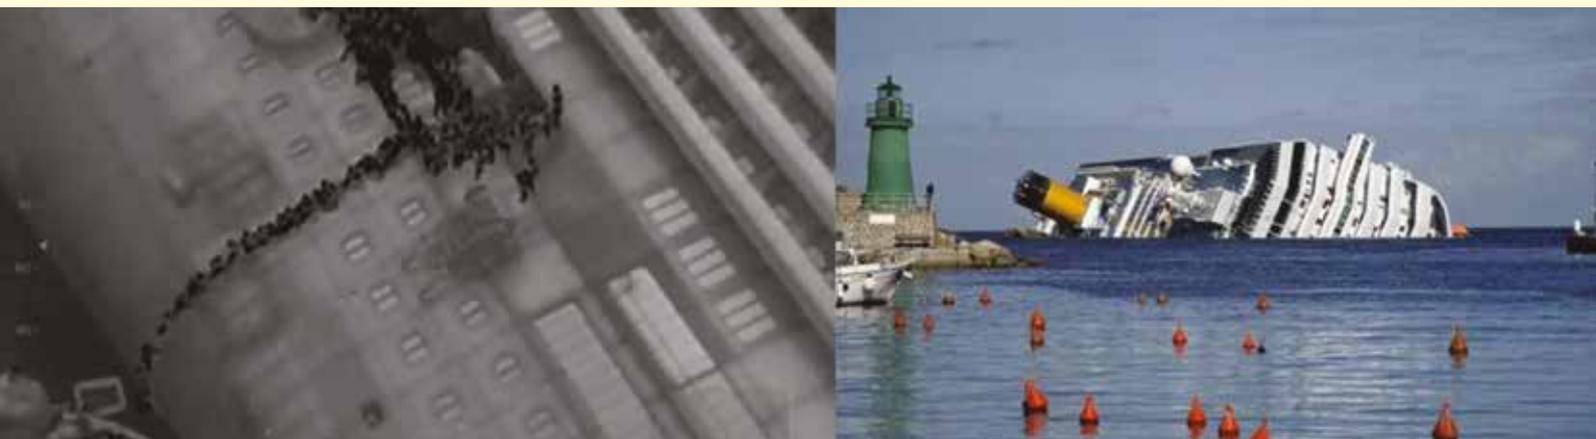
Figura 6 - Fase final do abandono noturno e situação final do navio encalhado (Fontes: Guarda Costeira Italiana e Portal Naval)

O Comandante, mesmo assessorado por membros da tripulação, sem a noção exata da gravidade da situação, retardou muito em determinar o abandono do navio, o que somente foi feito quando o mesmo encalhou na Ilha de Giglio e começou a adernar acentuadamente. Segundo a mídia italiana, a ordem de “abandonar o navio” foi disseminada mais de uma hora após a colisão com a rocha. Às 23:15 horas (17 minutos após o início do abandono) o “Costa Concordia”, já encalhado, começou a adquirir banda crescente para boreste, conforme declarado por um passageiro. Ao atingir 20 graus de inclinação, todos os botes e balsas salva-vidas de bombordo se tornaram inutilizáveis, o que reduziu pela metade a velocidade do desembarque dos passageiros (detalhe central da figura 3). Por outro lado, o adernamento do navio em determinado momento aproximou um dos conveses abertos do mar o suficiente para que vários passageiros fossem resgatados por pequenas embarcações que iam e vinham do porto. No entanto, tal adernamento continuou a se acentuar até atingir aproximadamente 70 graus, com o navio já parcialmente afundado na posição final em que permaneceu depois do acidente (figura 6 - abaixo), sendo

Em diversos depoimentos prestados pelos passageiros a jornais e programas de televisão, vários afirmaram que haviam perdido a esperança ao perceberem a situação em que se encontravam. Felizmente, em meio a ações de heroísmo de alguns tripulantes, uma escada de quebrapeito foi instalada pelos conveses inclinados e lançada pelo costado, permitindo o término do resgate dos passageiros às escuras durante a madrugada. (figura 6 - esquerda)
