GRANDES ACIDENTES MARÍTMOS

Trabalho de Conclusão de Curso apresentado como exigência para obtenção do título de Bacharel em Ciências Náuticas do Curso de Formação de Oficiais de Náutica/Máquinas da Marinha Mercante, ministrado pelo Centro de Instrução Almirante Graça Aranha.

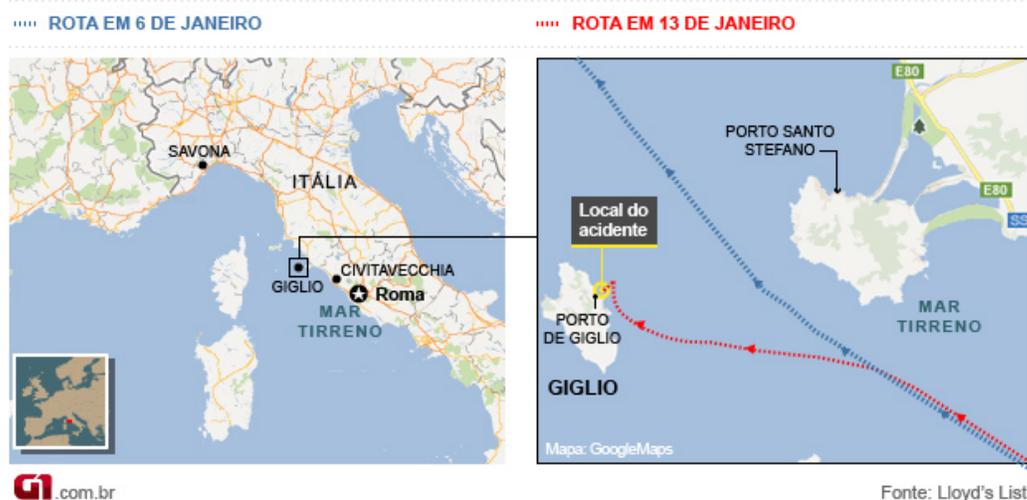
Figura 2 – “A rota do naufrágio”

Duas horas e meia antes do terrível acidente, o Costa Concordia desatracou do porto de Civitavecchia, a 70 quilômetros de Roma. O Cruzeiro se chocou com uma formação rochosa, próximo a ilha de Giglio, por volta de 21:30 horário local após um desvio da rota não autorizada. A imagem abaixo demonstra esse desvio.

Rota do navio, segundo o site Lloyd's List

A Hipótese mais aceita sobre a mudança de rota do Costa Concordia é que o comandante teria ordenado uma aproximação à Ilha a fim de homenagear seu chefe de garçons, Antonello Tievoli, que nasceu no local. Esta manobra é conhecida como *ichino*, “reverência” no jargão da marinha italiana e o comandante já havia tentado fazê-la, mas as condições meteorológicas impossibilitavam.

O primeiro oficial Giovanni Iaccarino revelou que a rota prevista na região era passar a 5 milhas da ilha de Giglio porém, por ordem do comandante, a nova rota era navegar por apenas meia milha. Segundo a testemunha essa nova rota não foi comunicada à Capitania de Portos e nem à companhia. Esta nova rota estava totalmente sob responsabilidade dos oficiais de bordo entre eles Simone Canessa, o cartógrafo do navio, quem traçou o novo percurso.

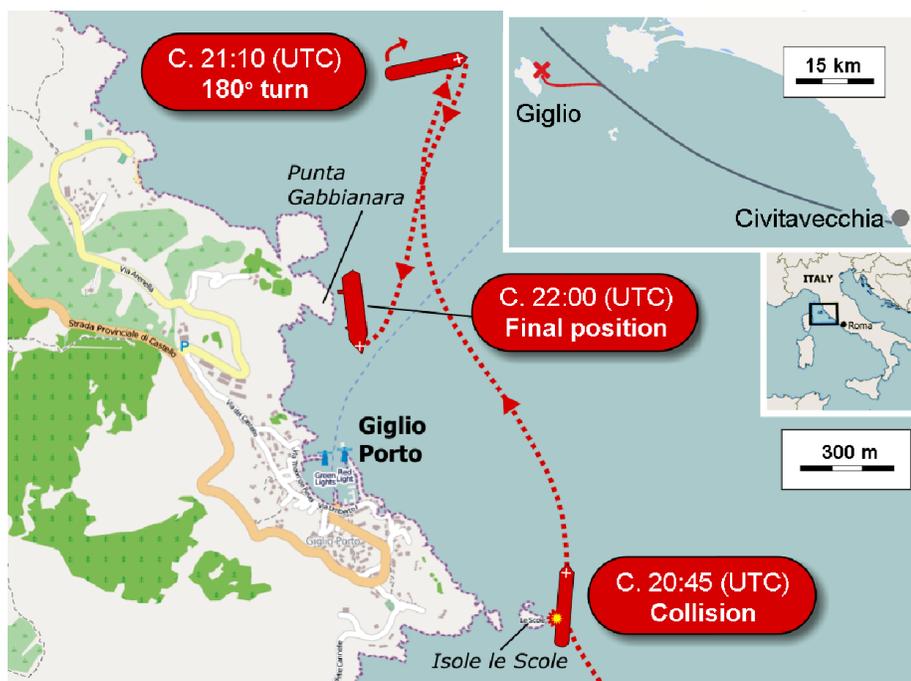
Figura 3 – “Mapa da localização do naufrágio”

Os dados recebidos pelo VDR (*Voyage Data Recorder*) do navio apresentam exatamente a derrota após o choque e o retorno para a ilha. A imagem a seguir é uma representação gráfica dos dados recebidos do VDR.

A princípio a tripulação não sabia a proporção do dano na estrutura e continuou a viagem. Em pouco tempo, devido à superfície livre formada em seus compartimentos, o navio começou a adernar para bombordo. O cruzeiro se afastou da ilha de Giglio e quando o comandante percebeu que a segurança da navegação estava seriamente comprometida, decidiu retornar para uma região menos profunda. Essa manobra fez a embarcação adernar para boreste e com a ajuda do vento e correnteza aproximou-se novamente da ilha, onde ficou parcialmente naufragado.

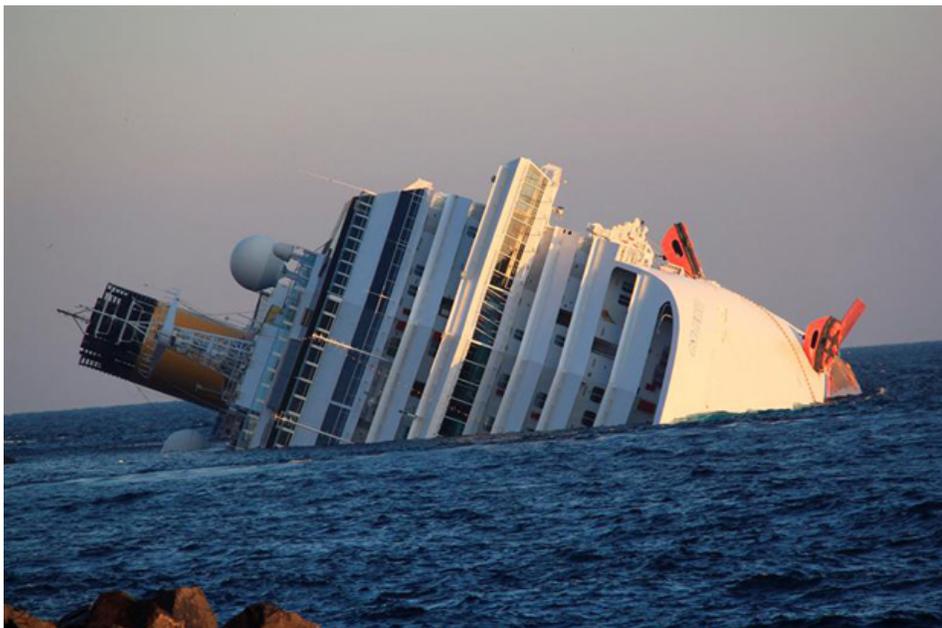
Figura 4 – “Costa Concordia parcialmente naufragado”

O ângulo de inclinação do navio impossibilitou a utilização das embarcações salva-vidas de bombordo, ocasionando uma superlotação no lado oposto. Devido ao número reduzido de baleeiras, muitos passageiros foram obrigados a abandonar o navio e alcançar a ilha, que estava a poucos metros, nadando nas geladas águas do mediterrâneo. Alguns passageiros permaneceram no cruzeiro e foram resgatados pelo helicóptero da guarda costeira. Foram registradas 32 mortes no naufrágio.

O impacto com as rochas provocou uma abertura no casco, com cerca de 70 metros, na alheta de bombordo do navio, essa abertura possibilitou a entrada de água criando uma superfície livre e comprometendo a estabilidade da embarcação. O navio é dividido em 5 compartimentos e de acordo com seu projeto, suportaria a inundação de 2, porém 3 inundaram.

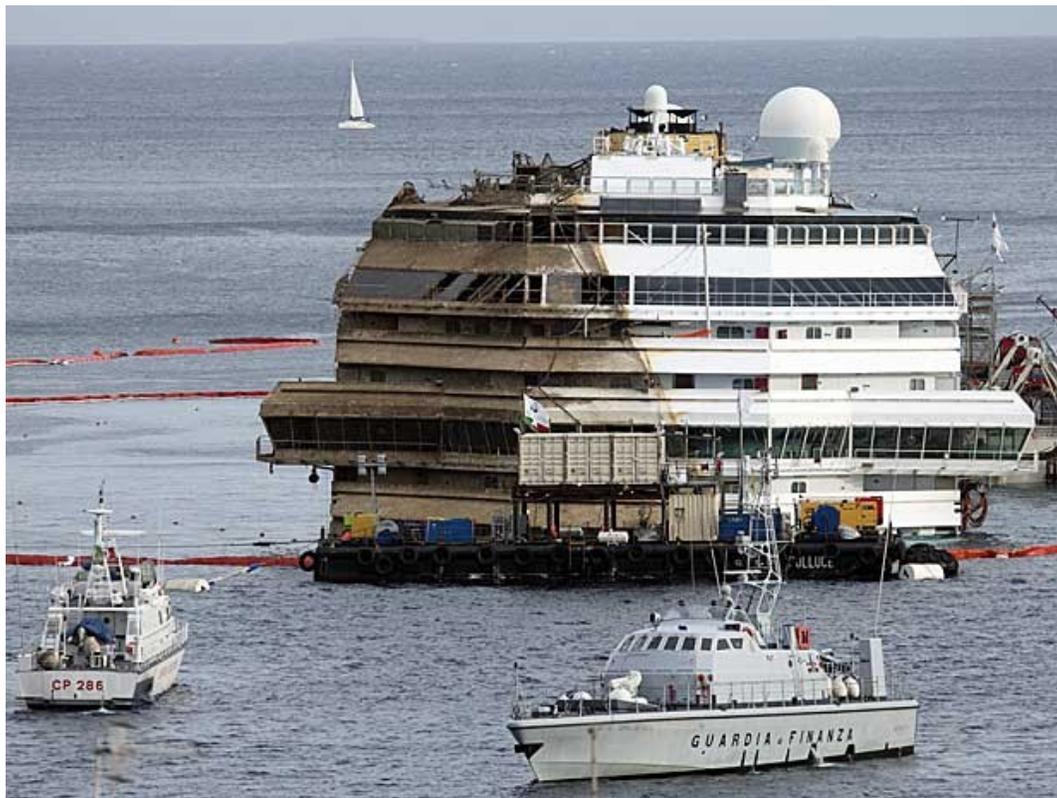
Figura 5 – “Costa Concordia é reerguido na Itália”

Diante do preocupante quadro, o armador e um grupo de seguradoras financiam uma mega operação de retirada do navio. A operação, lenta, concluiu sua primeira fase em 17 de setembro de 2013. Removido das pedras, o navio está posicionado de maneira sólida com a ajuda de 36 cabos de aço, 56 correntes e gigantescos flutuadores soldados em ambos bordos.

A segunda fase, iniciada no dia 17 de Julho de 2013 com previsão de término no dia 25 de Julho, consiste no traslado seguro do navio para o porto de Gênova, onde ocorrerá a terceira e última fase e será cuidadosamente desmontado. Estima-se que o valor total da operação ultrapasse R\$ 2,2 bilhões.
