PERIODO DE DOCAGEM DE ROTINA DO NAVIO-PATRULHA “GUARUJÁ”,
2015/2016: análise à luz da gestão de projetos

Dissertação apresentada à Escola de Guerra Naval, como requisito parcial para conclusão do Curso de Estado-Maior para Oficiais Superiores.

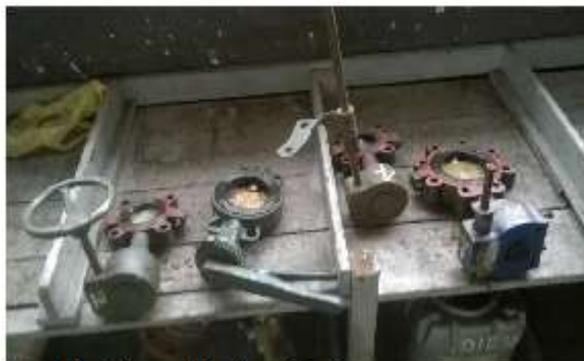
Figura 01 – Algumas VV após verificação.

Uma válvula borboleta intermediária apresentou corrosão intensa, condenando a mesma, que foi substituída.

As válvulas foram instaladas e foram colocadas novas juntas de vedação.

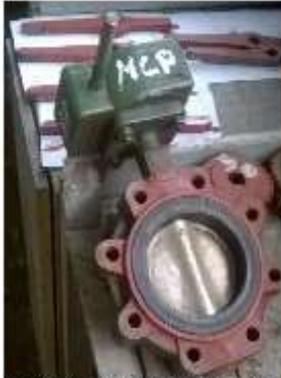
Figura 02 – VV de aspiração do MCP.

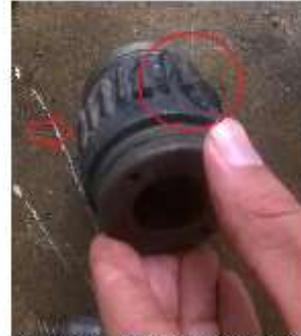
Figura 03 – Engrenagem do acionamento

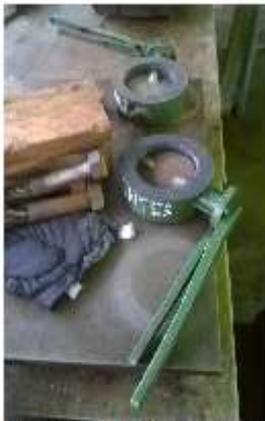
Figura 04 – Válvulas que apresentaram redução da borracha de vedação entre flanges, com camada de manta lonada.

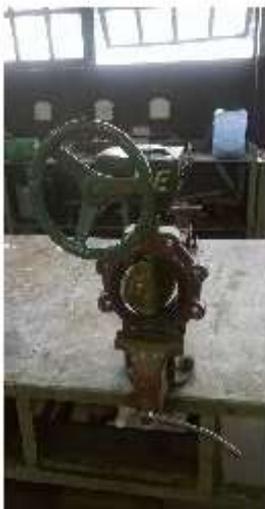
Figura 05 – Engrenagem que apresentou problemas no acionamento

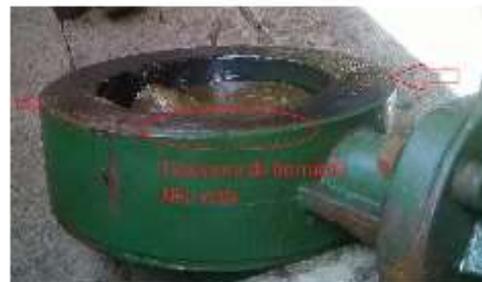
Figura 06 – Válvulas que apresentaram redução da borracha de vedação entre flanges

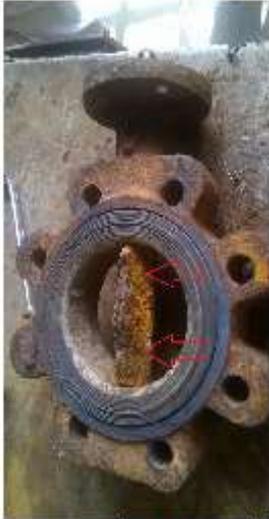
Figura 07 – Válvula intermediária com borboleta corroída.

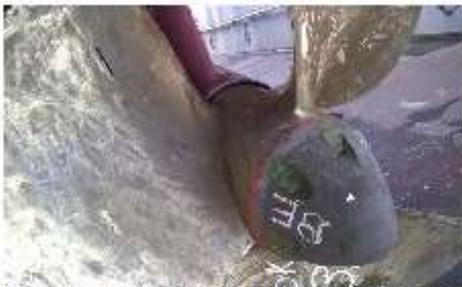
Figura 01 – Bosso do Hélice de BE montado após reparo

Os hélices foram retirados dos eixos de propulsão e levados para a oficina, foi verificado a inexistência de trincas ou morças. Os hélices foram balanceados estaticamente e instalados.

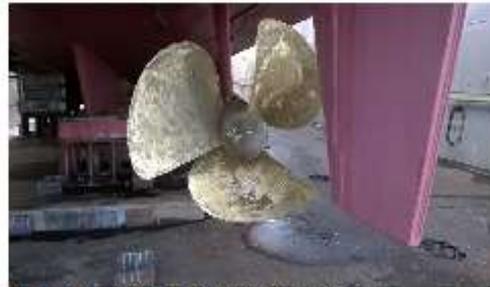
Figura 02 – Hélice de BE montado após reparo

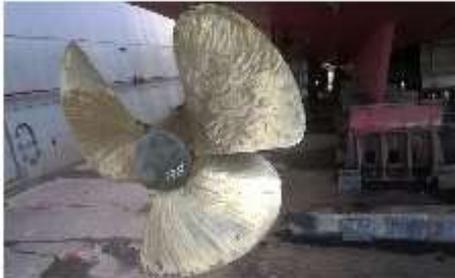
Figura 03 – Hélice de BB montado após reparo

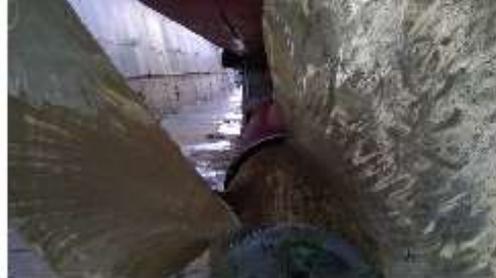
Figura 04 – Bosso do Hélice de BB montado após reparo
