O CASO “COSTA CONCORDIA”

CMG(RM1) Carlos Norberto Stumpf Bento
Aspirante Rafael Barbosa Silva
Aspirante João do Amaral Araújo
Aspirante Thiago Luiz Frota Soares

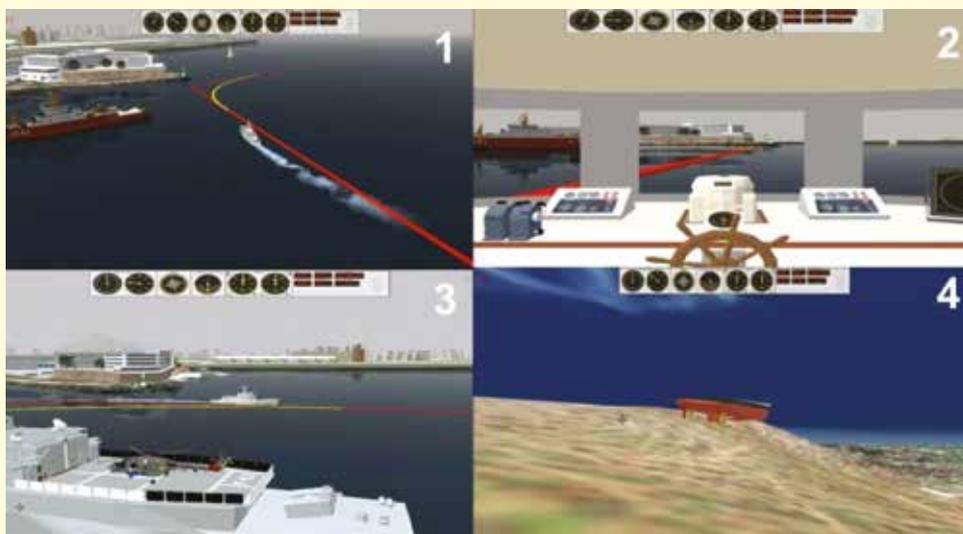
Figura 7- Tomadas da simulação do acidente feita no Simulador de AvIn da EN (Vídeo disponível em <http://youtu.be/WHpl7kmEov0>)

O estudo do caso motivou, além da criação da animação reconstituindo a cinemática do acidente, a reconstituição de uma manobra tardia no simulador de Avisos de Instrução da Escola Naval, obtendo um resultado similar ao ocorrido com o “Costa Concordia”, demonstrando mais uma vez a importância desse tipo de ferramenta de ensino na formação de nossos Aspirantes (figura 7).

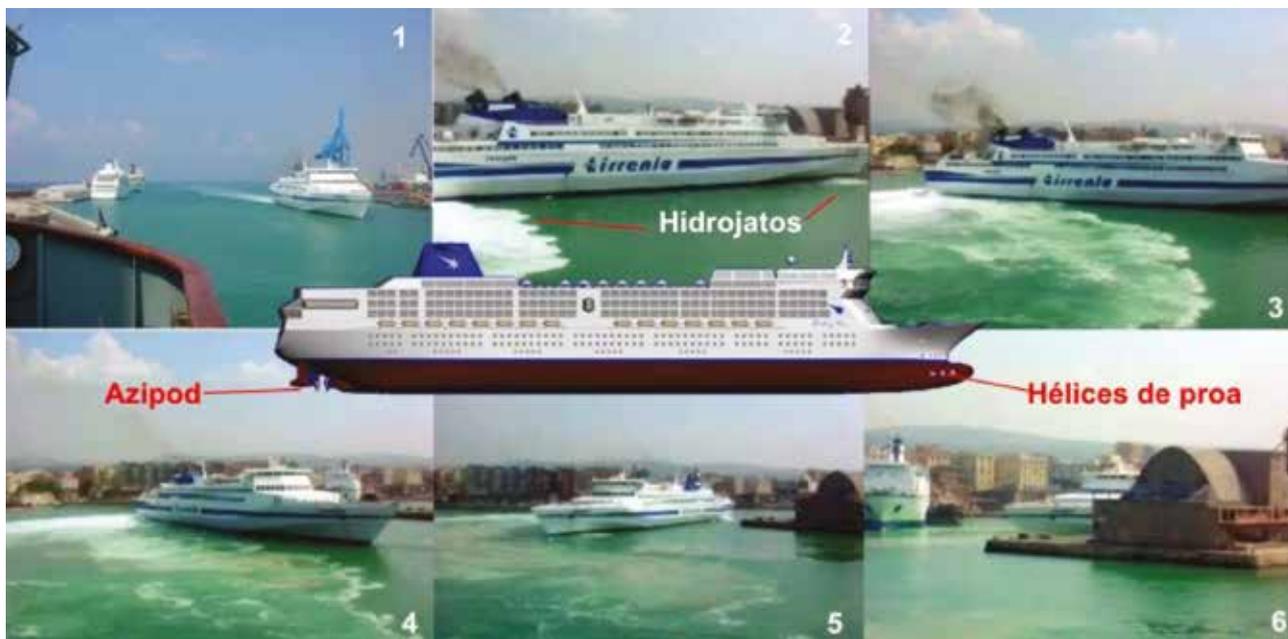
Figura 8 - Tomadas em sequência de vídeo filmado a bordo do NE Brasil no porto de Civitavecchia (XVI VIGM) (Vídeo disponível em <http://youtu.be/UVC9oZL0a1E>)

Quanto à propulsão *azipod*, suas vantagens são muito superiores à propulsão convencional, a qual, em face da gravidade da colisão, também seria gravemente comprometida. As sequências de vídeo capturadas da figura 8 demonstram a alta capacidade de manobra de embarcações equipadas com a propulsão a hidro-

jato, ideal para uso em águas rasas. Da mesma forma, a propulsão azipod, combinada com hélices de proa, possui a mesma capacidade e é empregada em áreas mais profundas, permitindo que seja dispensado o auxílio de rebocadores na atracação e desatracação do navio (detalhe central da figura 8).
